TRT 叶片损坏原因及防范措施

摘 要 武钢于 90 年代初从日本引进了一台煤气透平发电机,利用 5 号高炉产生的煤气发电。由于高炉煤气中含有大量的烟尘及腐蚀性元素,对 TRT 的关键部件——叶片产生急剧的磨损和腐蚀作用,甚至会引起叶片断裂等严重后果。总结了 10 年来使用、维修 TRT 的经验,分析了影响叶片使用寿命的主要原因,找出了延长叶片使用寿命的方法,以期充分发挥 TRT 的经济效益。

CAUSES TO DAMAGE OF TRT BLADE AND PREVENTATIVE MEASURES

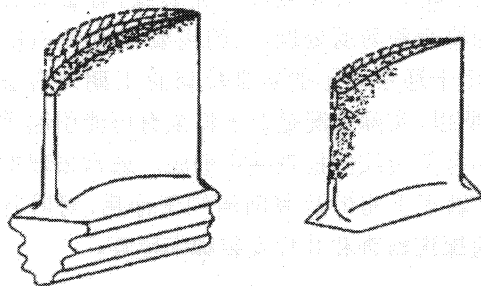
图 1 转动叶片

由于烟尘对转动叶片的冲刷作用,随着机组运转时间的增加,转子上的动叶片和定子上的静叶片会产生如图 1、图 2 形式的逐渐损耗。这样,就会使叶片机械性能降低(叶片厚度减薄 4% 以上),性能的降低可通过解析运转数据来进行判定。

(a) 动叶头部全部损耗

(b) 动叶前缘部位损耗

从5号TRT10年来运转使用情况看,叶片的防腐性能较好,叶片表面平滑光整,带有粉尘的气流对叶片的冲刷所造成的危害远大于介质的腐蚀作用,尤其是静叶前缘根部、动叶顶部,在运行7年后,动叶顶部失去了原有形状,厚度变薄。静叶根部被气流冲刷出的槽部已经危及到叶片的强度。在2001年的定修过程中,对5号TRT3级静叶中的2、3级静叶进行了更换。使用的是国内研制的备件。

(1)在TRT转动叶片、定子叶片叶面上进行金属陶瓷涂层耐磨处理,然后烘干,进行脱磁、电气方面的偏差测试修正,做动平衡实验。

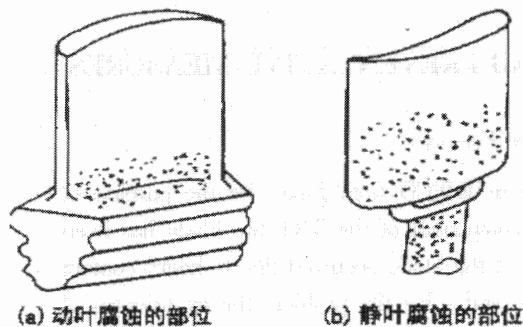
图3 叶片腐蚀的情况

动频率的变化导致发生共振之后,也有可能導致叶片根部的应力集中部位产生裂纹并不断扩大。

转动叶片埋入部位的腐蚀(见图3)。转动叶片及叶片的埋入部位是一种呈三角型的、用轴向插入的方法固定着。而在设计上,转动叶片的根部插入部分和转子埋入槽部位由于具有间隙,所以在运转过程中,煤气会进入其间隙内,产生局部腐蚀,存在进一步发生裂纹的可能性,在这种情况下,继续长期运转时,叶片就会有产生破裂导致重大事故的危險。

(2)动叶片埋入部位。在发生点状腐蚀的部位,由于存在点蚀底部的应力集中部位有发生裂纹的可能性,需要借助磨削加以去除,在清除掉点

蚀后,进行磁粉探伤检查和超声波检测。所以,应定期拔出转动叶片,重新进行涂层处理。

干式TRT在间隙处涂覆硅桐树脂,以防止烟尘等的侵入。涂覆的方法有两处,既可用刷涂的方法涂成薄膜,亦可采用充填方式将整个间隙埋起来。对于烟尘的侵入,充填涂层虽然具有更好的防止效果,但是与薄膜方式相比,需要更长的维修工期。
